TOLNA VÁRMEGYEI TŰZMEGELŐZÉSI BIZOTTSÁG

# A KÉMÉNYTŰZEK MEGELŐZHETŐK

# A kéménytűzek megelőzhetők

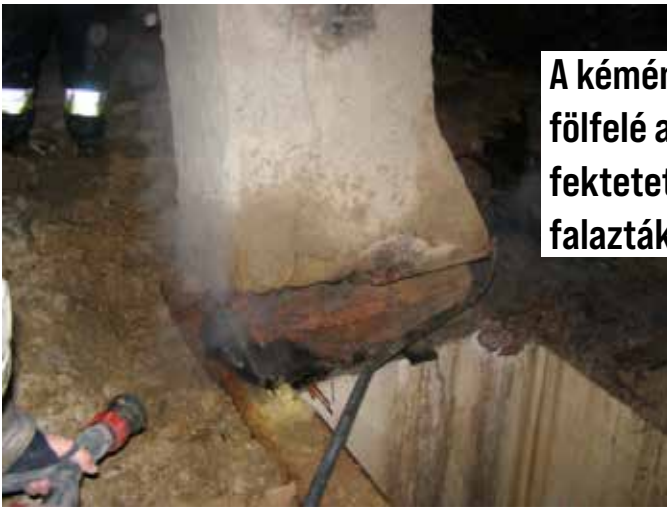
**A kéményt a padlástértől fölfelé a vályogfalra fektetett gerendára falazták**

**A gerendát a födém  
alul és felül kiválóan  
eltakarta!**

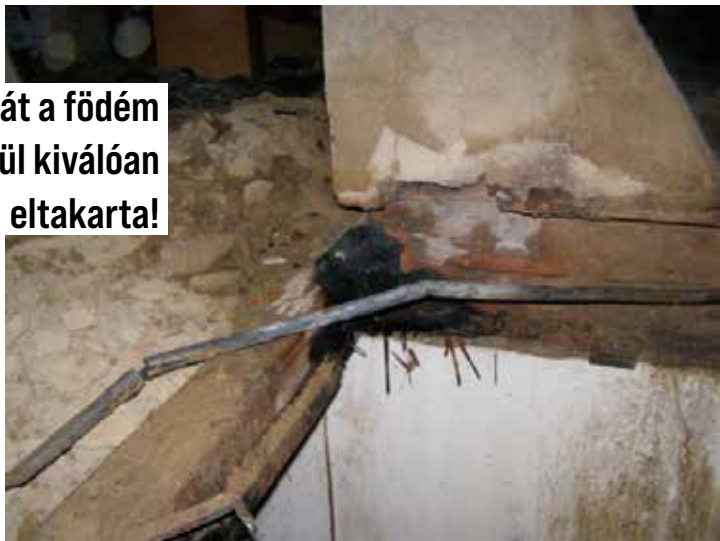
**Kátrányosodás a  
csatlakozás fölött**

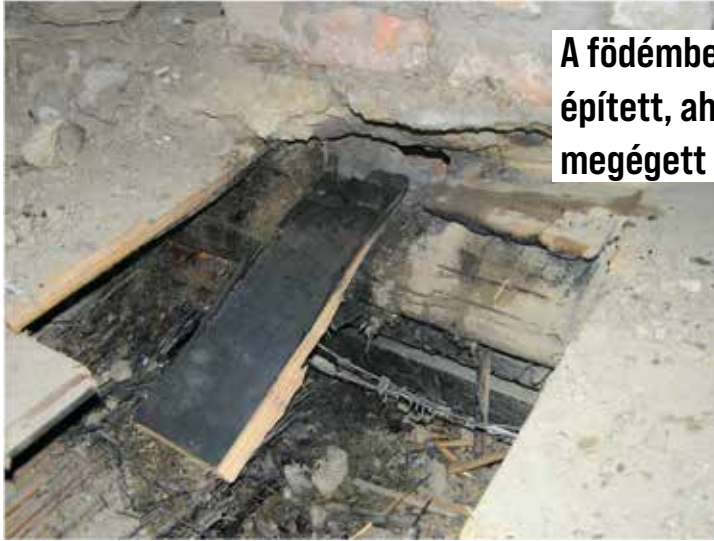
**A földében kémény mellé  
épített, ahhoz hozzáérő,  
megégett deszka**

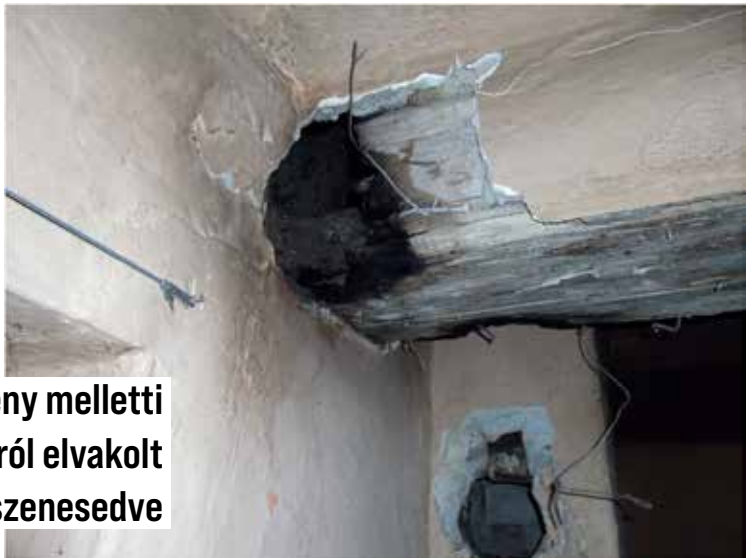
**A kémény melletti  
oldalról elvakolt  
fagerenda elszenesedve**

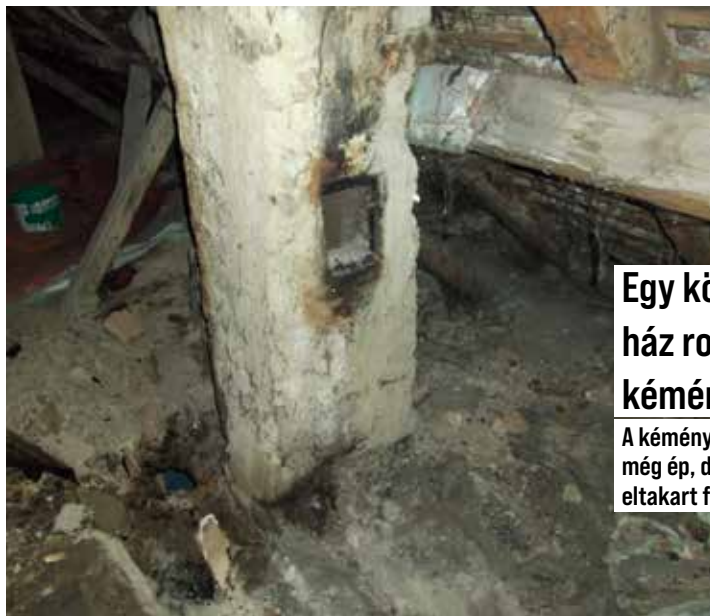
**Egy közel 100 éve épült ház rossz állapotú kéménye**

A kémény mellett szabadon lévő gerenda még ép, de a földében lévő, földdel eltakart faszerkezet már izzásba jött!

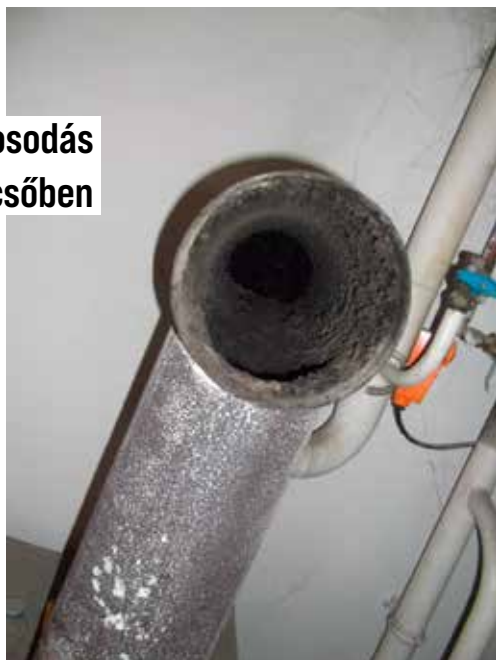
**Kátrányosodás nyomai a füstcsőben**

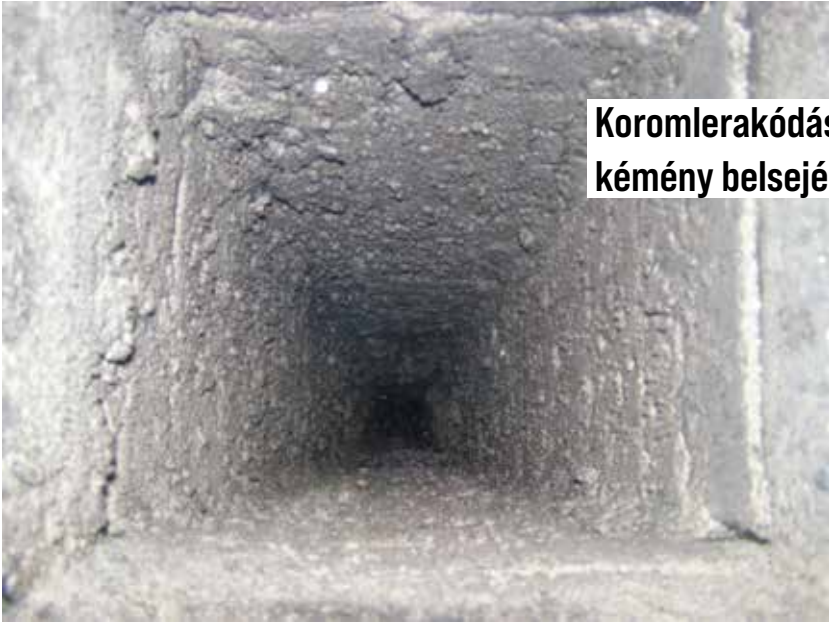
**Koromlerakódás egy  
kémény belsejében**

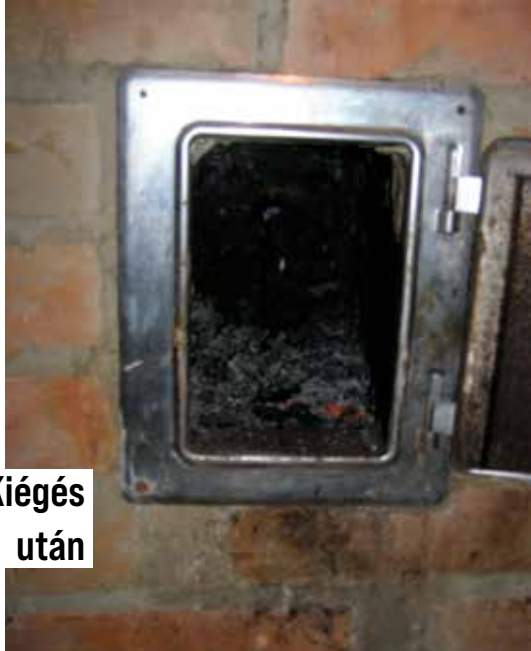
**Kiégés  
után**

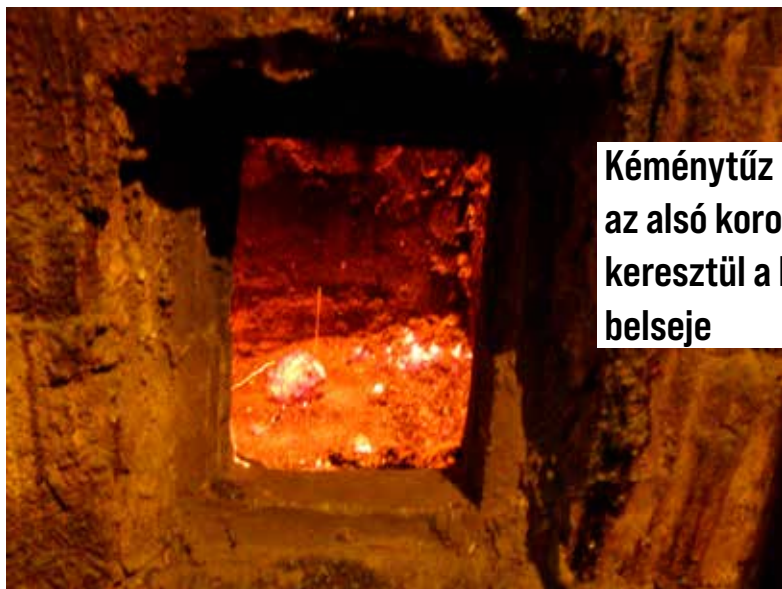
**Kéménytűz közben  
az alsó koromzsákon  
keresztül a kémény  
belseje**

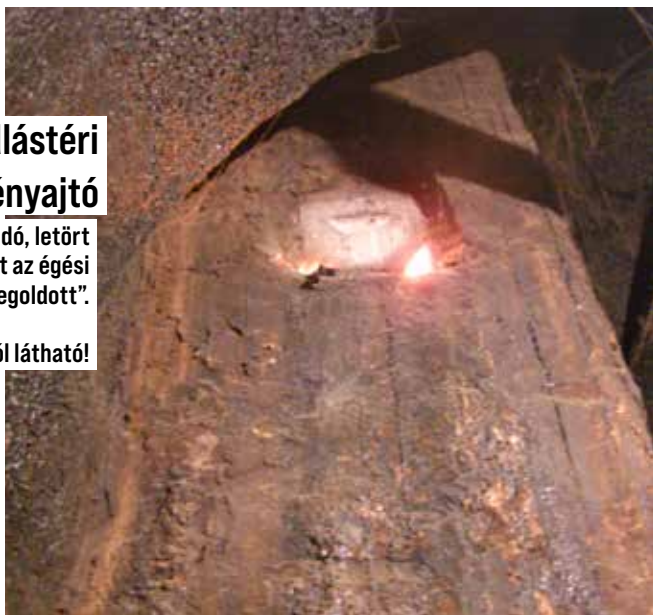
### **Padlástéri kéményajtó**

A padlástérben lévő, nem záródó, letört sarkú kéményajtó, amely mellett az égési levegő utánpótlása „megoldott”.

Az 1100 °C-os izzás fénye jól látható!

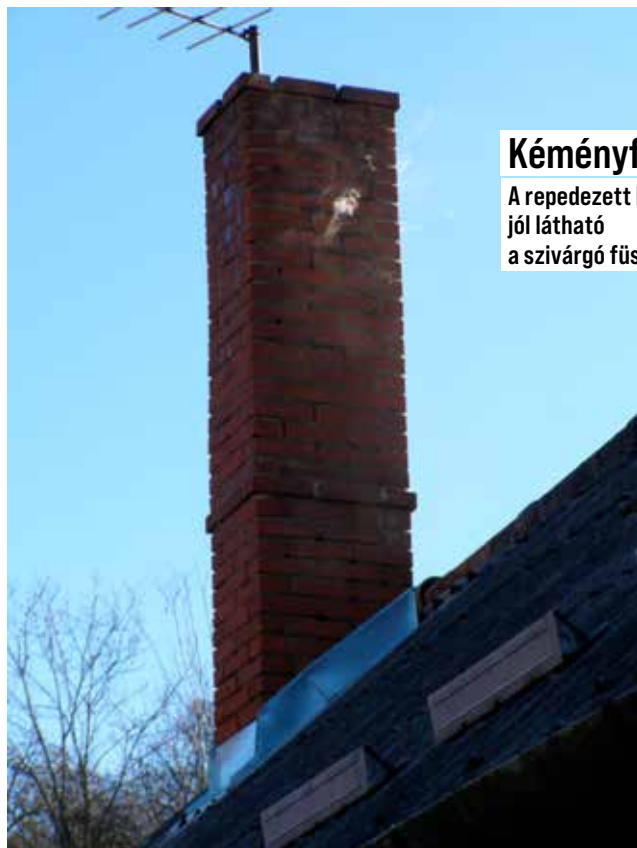
## **Kéményfej**

A repedezett kéményfejen  
jól látható  
a szivárgó füst.

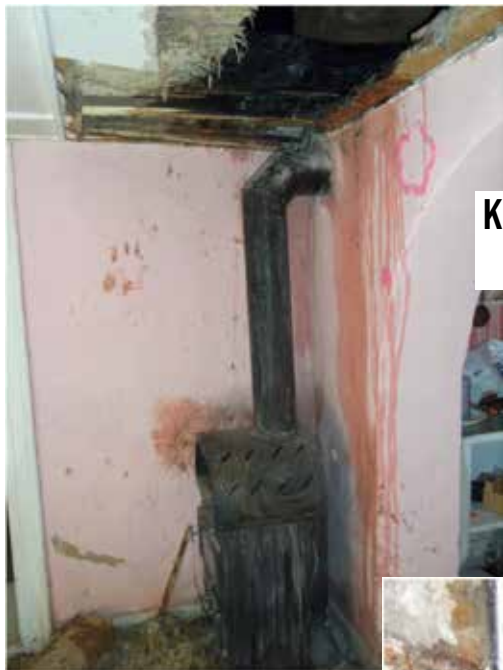
**Közvetlen kémény mellé  
épített gerenda, ...**

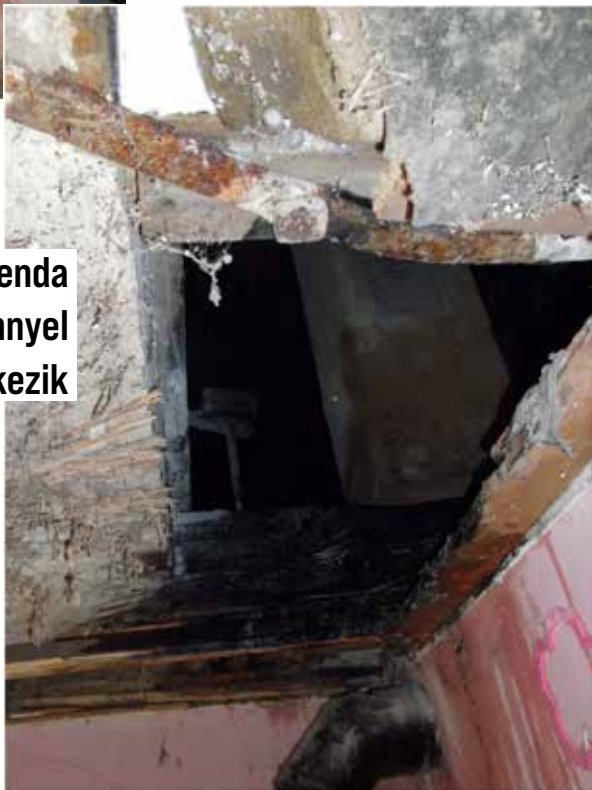
**... amely gerenda  
a kéménnyel  
érintkezik**

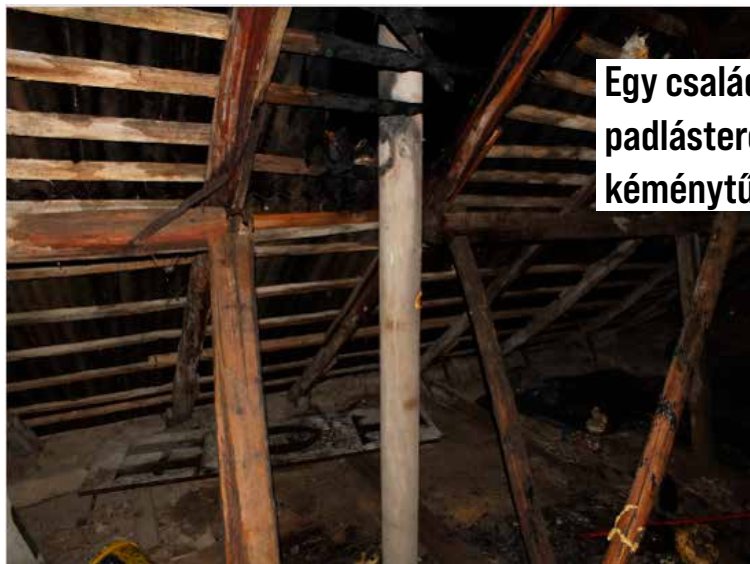
**Egy családi ház  
padlásteré  
kéménytűz után**

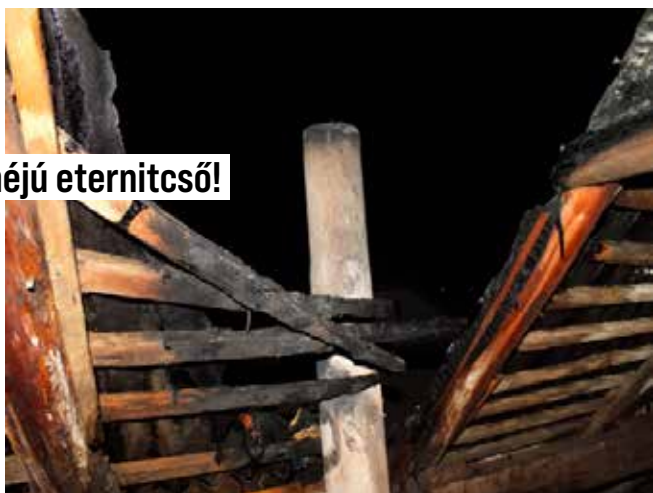
**Egyhéjú eternitcső!**

**Tűzeset után**
